## Achtung wichtiger Hinweis !!

Wurde die Anzeigensäule des Brutthermometers durch einen Stoß, Schlag oder Erschütterung auf dem Transportweg unterbrochen ?

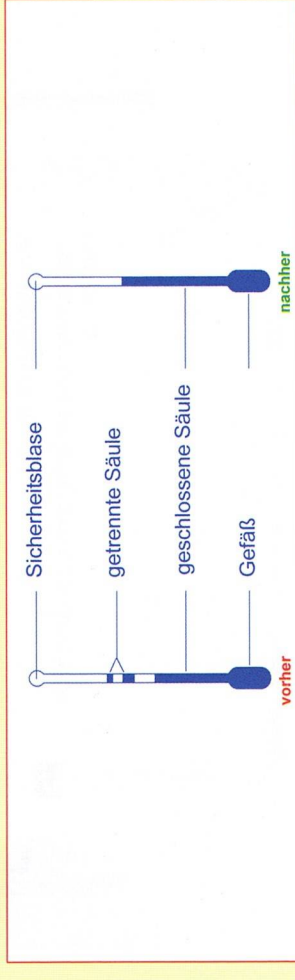
Lagerung: um eine Trennung der Anzeigensäule zu vermeiden, sollten Sie das Brutthermometer in senkrechter Position (Sicherheitsblase nach oben) bei Raumtemperatur lagern.

Zunächst legen Sie das Brutthermometer für 5 Minuten in ein Tiefkühlfach. Nach dem Herausnehmen halten Sie es senkrecht und lassen die Temperatur ansteigen. Sollte danach die Anzeigensäule noch nicht wiedervereinigt sein, schleudern Sie die Anzeigensäule des Brutthermometers wie bei einem altbekannten Quecksilber-Fieberthermometer vorsichtig herunter.

War die Wiedervereinigung beim ersten Mal nicht erfolgreich, so wiederholen Sie den gesamten Vorgang.
